LAUDO TÉCNICO DE INSPEÇÃO ESTRUTURAL

Solicitante: Câmara Municipal de Vereadores São Borja

Endereço: Rua Olinto Arami Silva nº 1043 - Centro

Cidade: São Borja- RS

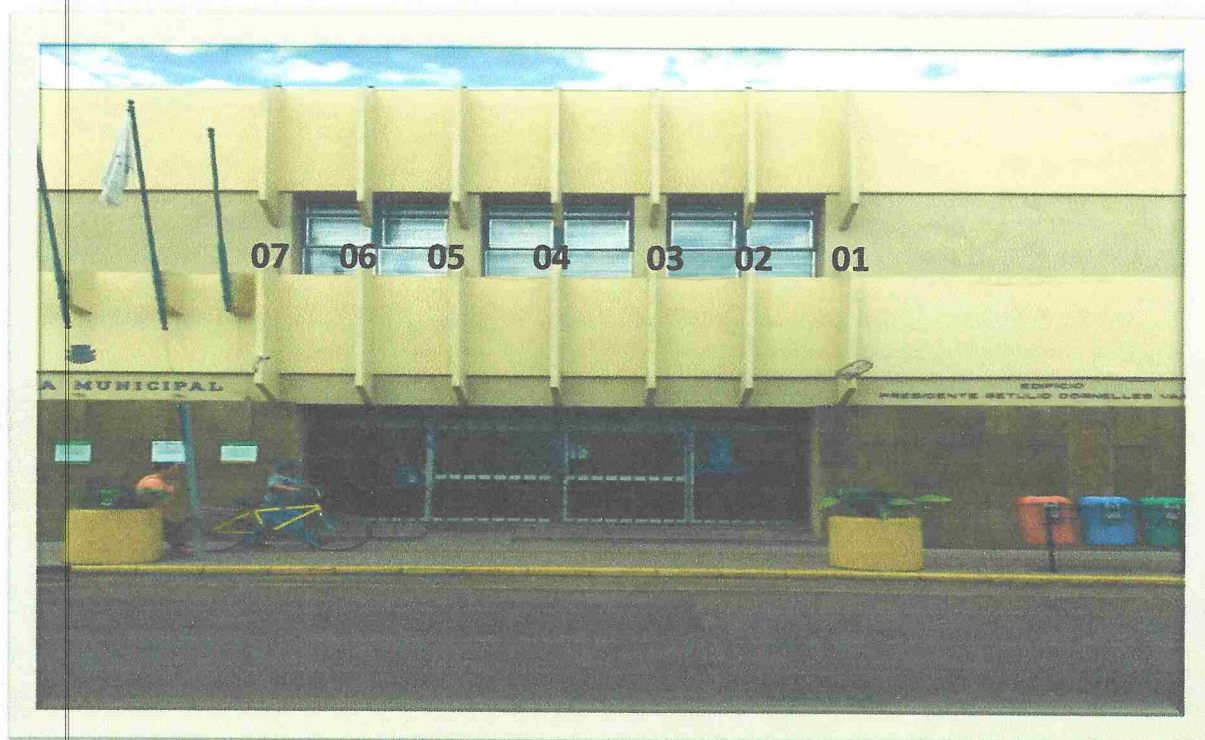
Um: – Raspagem e pintura (brise inferior e superior)

Dois: – Raspagem e pintura (brise inferior e superior)

Três: – Raspagem e pintura (brise inferior e superior)

Quatro: – Raspagem e pintura (brise inferior e superior)

Cinco: Brise inferior, raspagem e pintura. O brise superior deverá ser retirado o revestimento em um lado.

Seis: – Raspagem e pintura (brise inferior e superior)

Sete: O brise superior deverá ser retirado o revestimento em um lado. Brise inferior, raspagem e pintura.

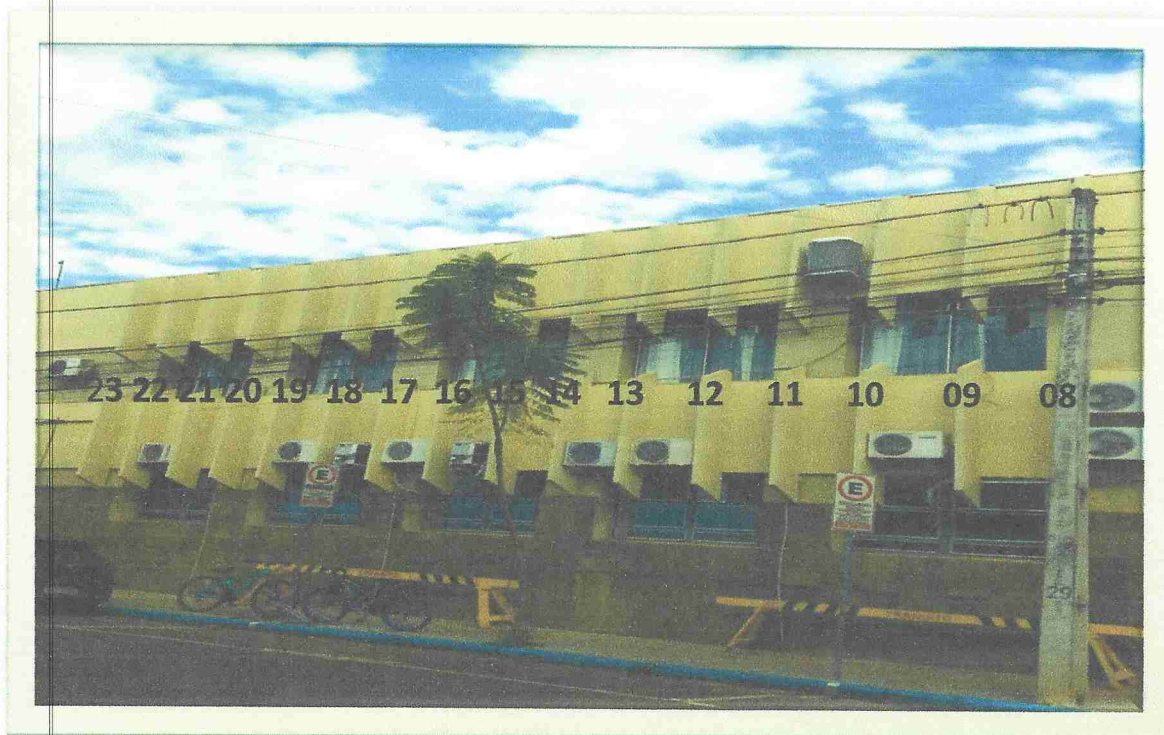
Oito: O brise inferior deverá ser retirado o revestimento nas cinco faces. Brise superior, raspagem e pintura;

Nove: O brise inferior deverá ser retirado o revestimento nas cinco faces. Brise superior, raspagem e pintura;

Dez: O brise inferior retirar pontos de ferrugem, raspagem e pintura. Brise superior, raspagem e pintura;

Onze: – O brise inferior, raspagem e pintura. Brise superior, retirar pontos de ferrugem, raspagem e pintura;

Doze: – O brise inferior raspagem e pintura. Brise superior, retirar pontos de ferrugem, raspagem e pintura.

Treze: O brise inferior, um lado fissurado e pontos com ferrugem na armadura. Brise superior, retirar pontos de ferrugem, raspagem e pintura.

Quatorze: – Raspagem e pintura (brise inferior e superior);

Quinze: O brise inferior, retirar pontos de ferrugem, raspagem e pintura. Brise superior, raspagem e pintura;

Dezesseis: O brise inferior, retirar pontos de ferrugem, raspagem e pintura. Brise superior, raspagem e pintura;

Dezessete: – Raspagem e pintura, (brise inferior e superior);

Dezoito: Brise inferior retirar pontos de ferrugem, raspagem e pintura. Brise superior, raspagem e pintura;

Dezenove: Brise inferior retirar pontos de ferrugem e revestimento, raspagem e pintura. – Brise superior raspagem e pintura;

Vinte: – Raspagem e pintura (brise inferior e superior);

Vinte e um: Retirar revestimento parte superior lado direito e pontos de ferrugem na armadura, brise inferior e superior;

Vinte e dois: – Raspagem e pintura, brise inferior. Brise superior, retirar pontos de ferrugem, raspagem e pintura;

Vinte e três: Brise superior descolamento do revestimento parte inferior do brise, brise inferior retirar pontos de ferrugem na armadura. – Raspagem e pintura.

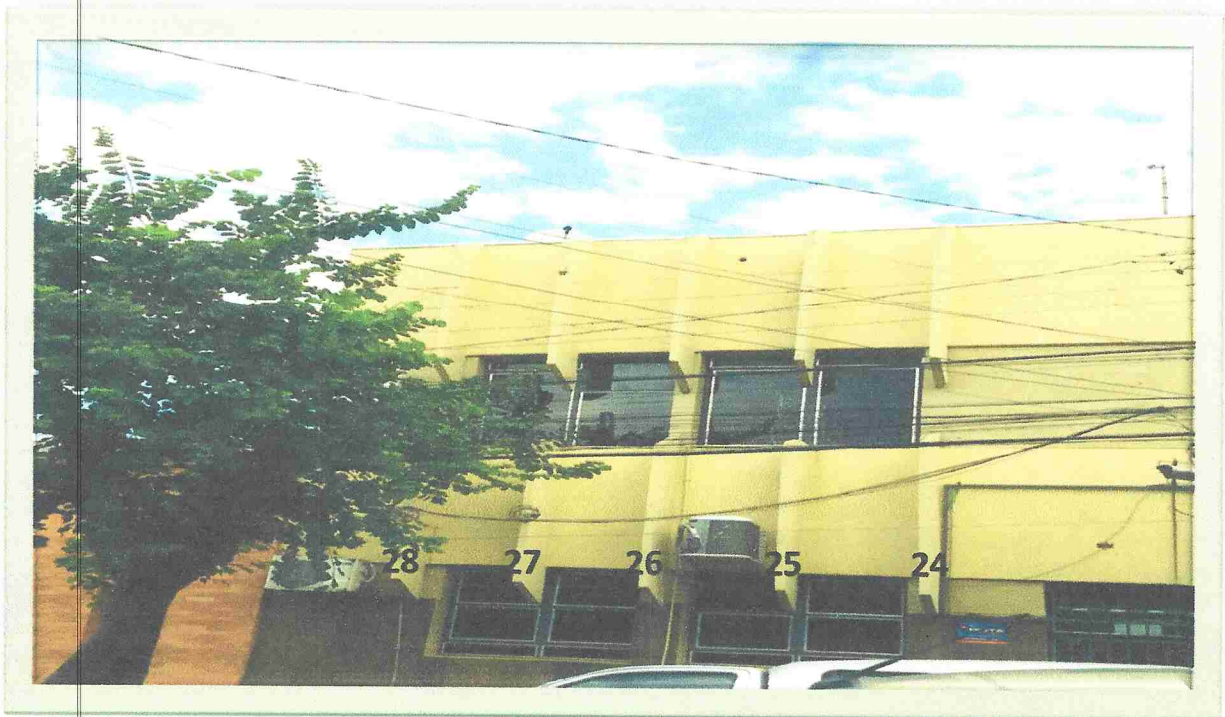
Vinte e quatro: Brise inferior parte inferior do brise descolamento do revestimento, pontos de ferrugem. O brise superior deverá ser retirado o revestimento nas cinco faces; Raspagem e pintura.

Vinte e Cinco: Brise inferior retirar pontos de ferrugem na armadura, raspagem e pintura. O brise superior deverá ser retirado o revestimento nas cinco faces;

Vinte e seis: Brise inferior verificar o revestimento em um lado e parte inferior, retirar pontos de ferrugem na armadura. O brise superior deverá ser retirado o revestimento nas cinco faces;

Vinte e sete: Verificar revestimento soltando parte inferior do brise inferior. O brise superior deverá ser retirado o revestimento nas cinco faces;

Vinte Oito: Brise inferior verificar a parte da frente do brise revestimento fissurado. O brise superior deverá ser retirado o revestimento nas cinco faces.
