LAUDO TÉCNICO DE INSPEÇÃO ESTRUTURAL

Solicitante: Câmara Municipal de Vereadores São Borja

Endereço: Rua Olinto Arami Silva nº 1043 - Centro

Cidade: São Borja- RS

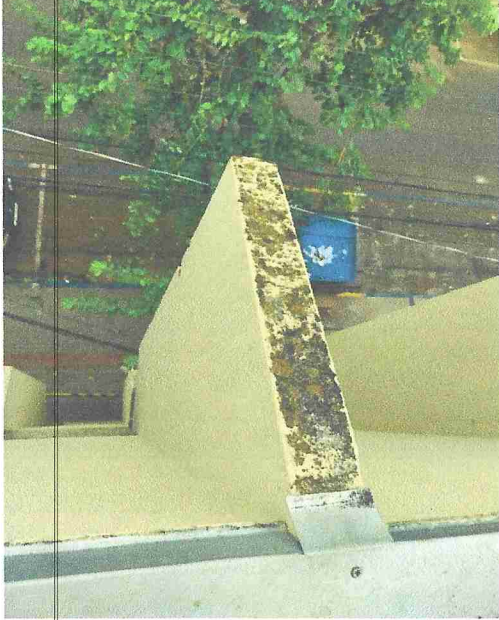
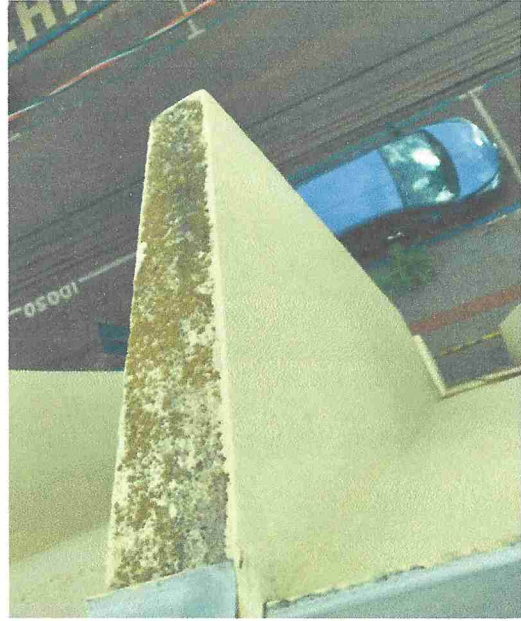
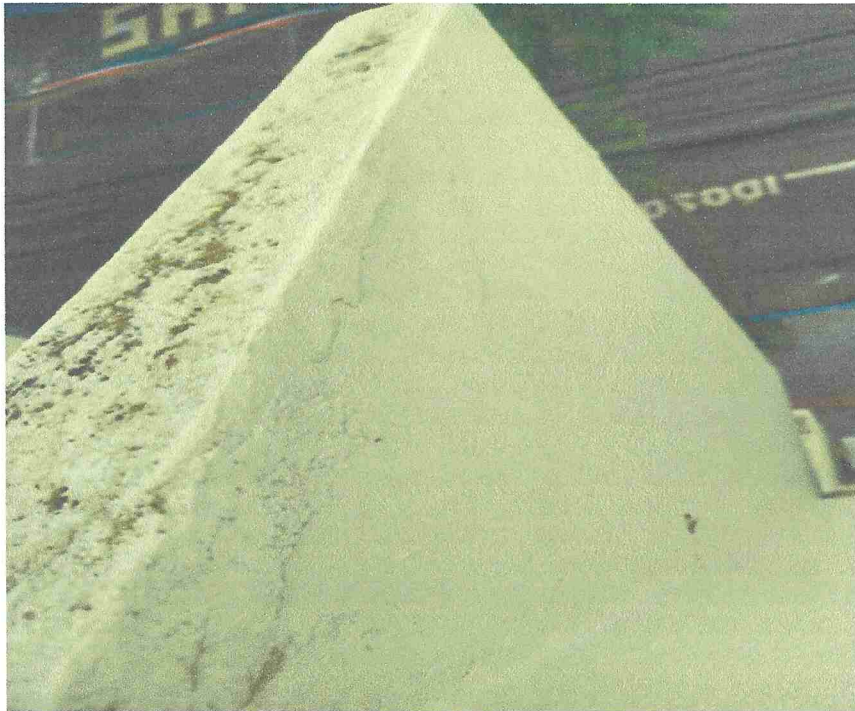
EVANTAMENTO FOTOGRÁFICO

OBJETIVO: O presente laudo tem como objetivo fornecer informações acerca das atuais condições estruturais e do revestimento em argamassa que, em alguns brises houve descolamento de partes do revestimento.

Nas fotos anexa os brises foram numerados de 01 ao 28 o conjunto, iniciando na fachada oeste da direita para a esquerda e continuando na rua Gal. Osório na sequência.

CONCLUSÃO: Considerando as condições em que se encontram os brises, solicito que todas as unidades na face superior, devem consertados, para que não ocorra infiltração de água, deve ser trocado o revestimento e após aplicado três demãos de impermeabilizante (igolflex ou similar), mas da mesma qualidade. Nas faces laterais e na parte inferior dos brises onde ocorreu infiltração, o que ocasionou o aumento do diâmetro da ferragem e conseqüentemente o descolamento do concreto e revestimento. Deverá ser retirado todo revestimento solto, e a ferrugem dos ferros e após passar protetor anticorrosivo (Vedacit ou similar) conforme orientação do fabricante, para após executar novo revestimento de argamassa (cimento e areia, traço 1:3) e pintura. Todos os brises deverão ser raspados para verificar se não existe alguma parte solta, que está presa pela tinta, também todos os brises deverão ser pintados.
